Subject: CONTESTACION ENSAYO DE ULTRASONIDOS MECANICA DE PRECISION TEJEDOR S.A

**HERRAMIENTAS LORENZO SALVADOR ESPAÑA S.L.**

**Respuesta: Requerimiento punto 3.8 Defecto de material-Ensayos no destructivos de ultrasonidos.**

# Flaw detection report

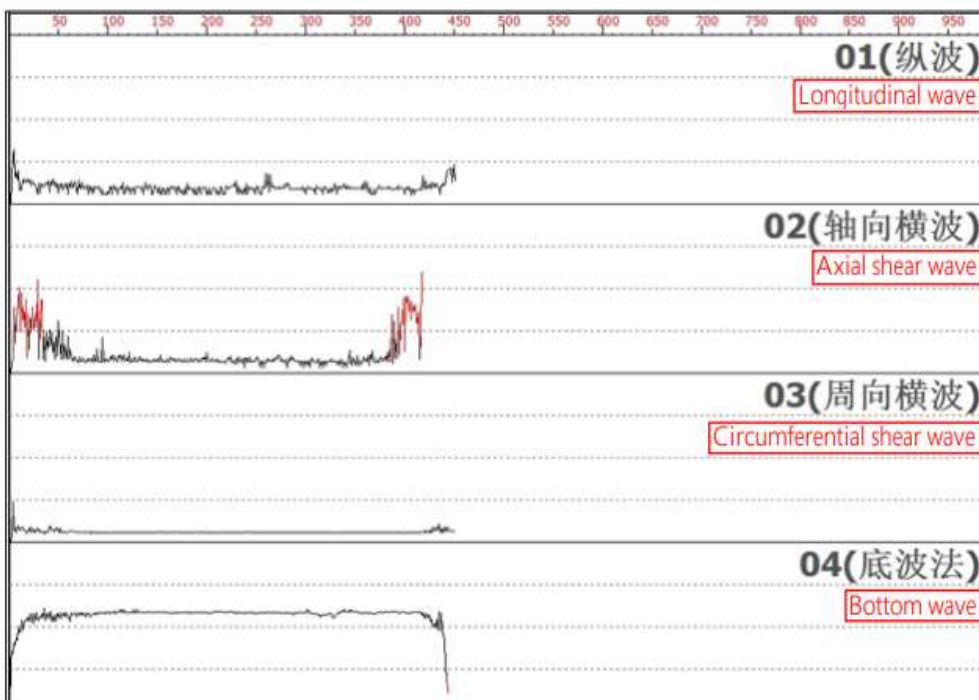
: J152

Commodity	J2H231WX434001	Lot No.	001	Date	20-Jul-23
Standard	GBT4162-2022				
Equipment model	HSD-UT-4				
Quantity	100 Pcs				
Conclusion	The flaw detection results meet the standard requirements				
Example	flaw detection spectrum

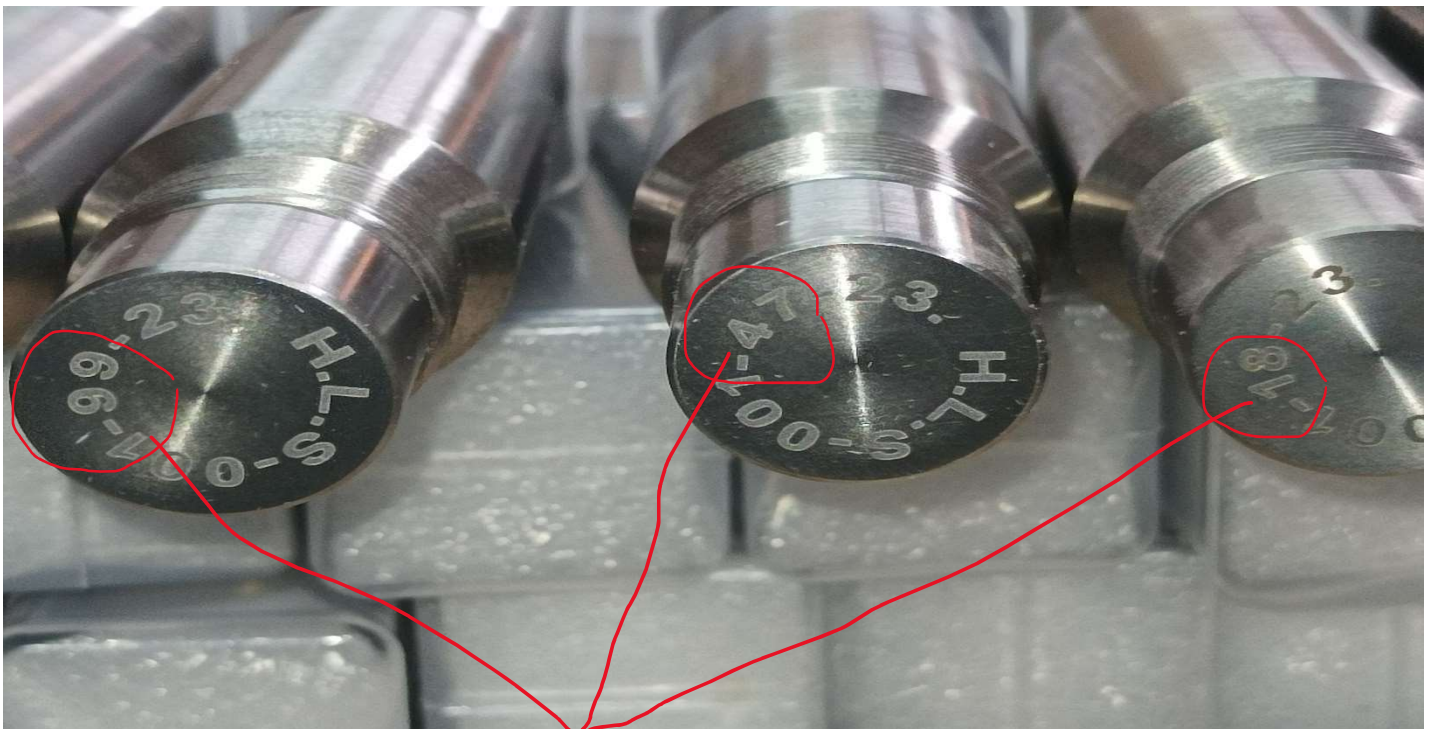
**PIEZAS NUMERO 99-47 Y 18**

**SE LES ADJUNTA LA FOTO DE LAS PIEZAS MARCADAS CON SU NUMERO UNITARIO Y LOTE DE FABRICACION ENVIADO EL CORREO A MECANICA DE PRECISION TEJEDOR S.A EL 21 DE OCTUBRE DEL 2023.**
